提案書：道路のスクリーニング調査に関して

★舗装点検要領順守の廉価で持続可能★

RCW・Surftechno.jp

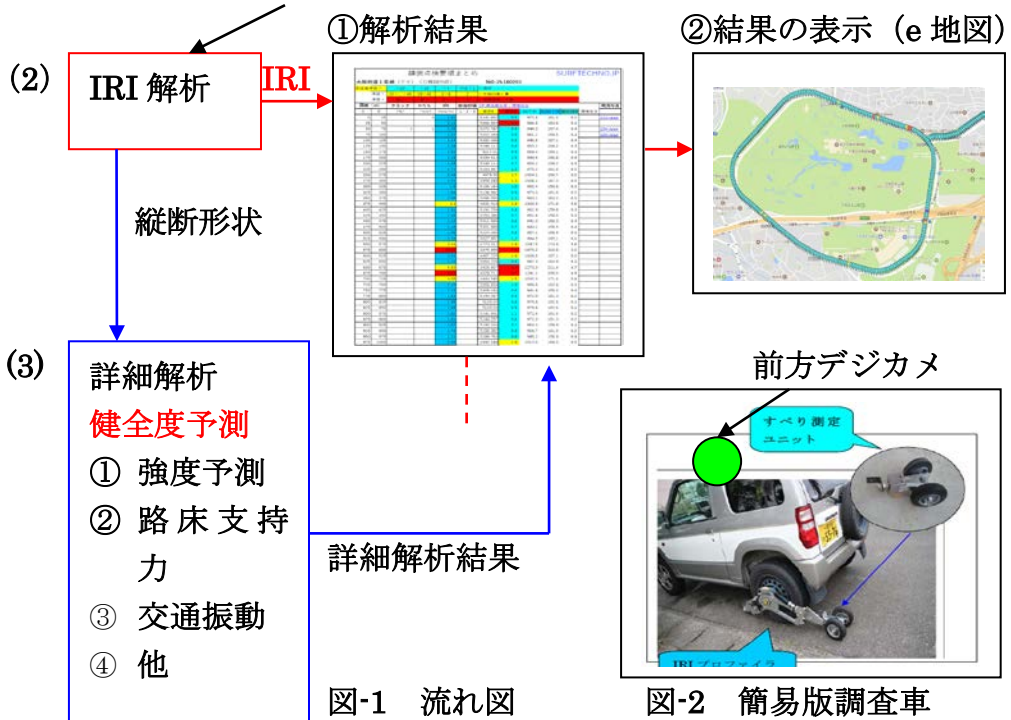
簡易車両は,IRI 調査器 (IRI)・クラック (デジカメ)・わだち (目視)

- (1) 簡易版舗装点検車両で現地データを収集 (一般車両と併行)

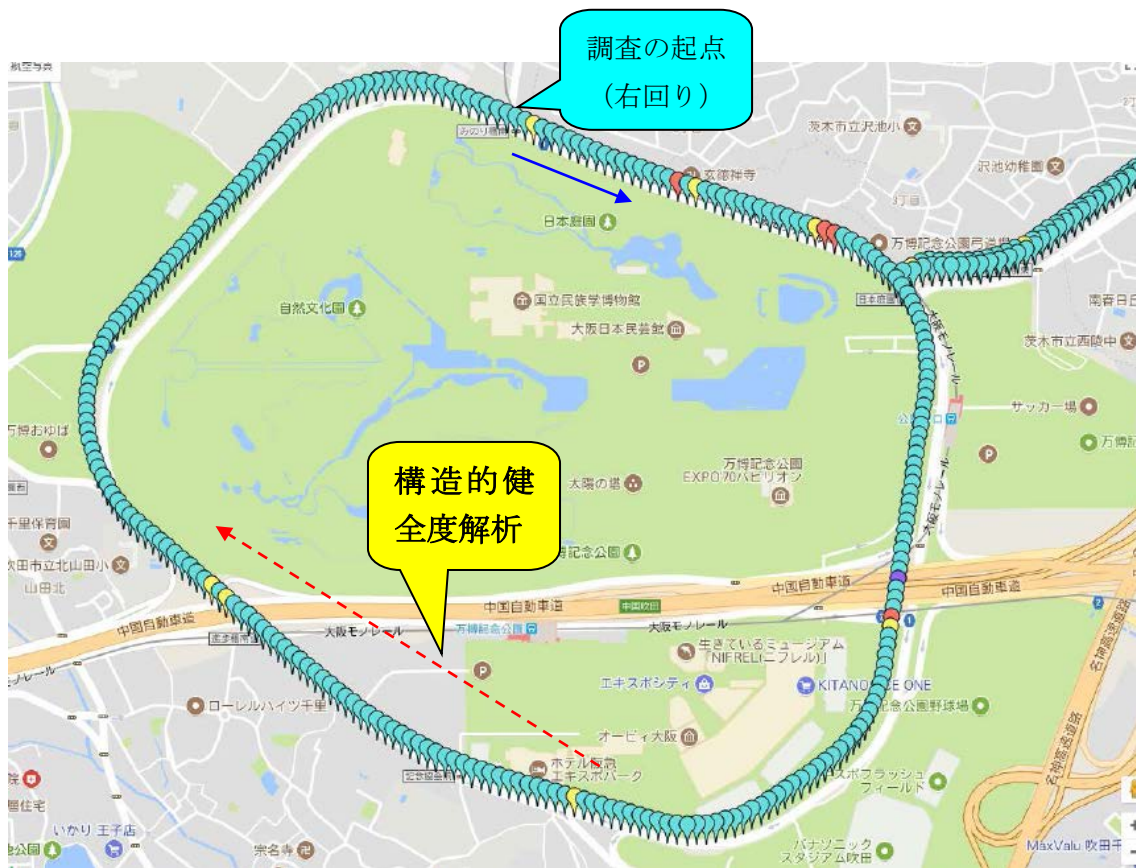
図-3 スクリーニング結果地図 (電子地図に貼り付け)

- ① 調査結果のIRI値を電子地図に貼り付ける。（図-3参照）
- ② ポップアップ機能を使い、その場所の路面画像とIRI（25m）および表示したい情報が表示できる。IRI値により25mピッチ区間纏めがアイコンに色分けされる。規定値に随う。凡例：**青：正常** < **3** < **黄色** < **8** < **赤：修繕**
- ③ アイコンクリックで路面状態画像（デジカメ画像：クラック状況）・IRI値が表示される。

「国はクラック度」を新指標の候補とすると示唆。^{*2)} 我々は FWD との比較検証実験から得られた回帰式を使い IRI 値から舗装強度を推計する手法を試行したが、図-3 の下層に問題があると推定し、その場所を新指標で会席した。0.250mピッチのプロファイルがあれば、解析可能。

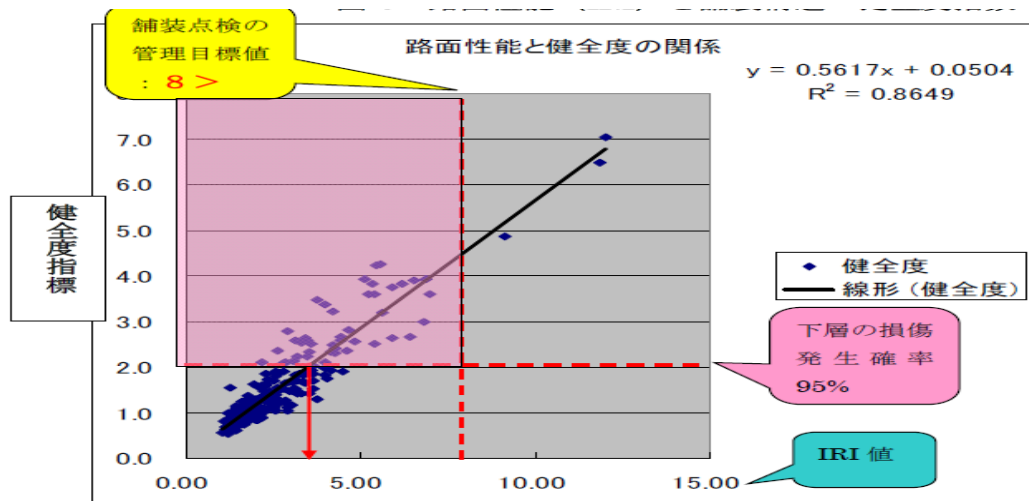
図-4 IRI と健全度指標 (新) の関係

IRI 解析の原資である縦断形状の統計処理 (暫定) から得る解析で,IRI 評価では出来ない内部損傷を詳しく調べる事を目標にしてる。例えば,IRI は管理基準内であるのに新指標では悪い場合がある。(ピンク領域)

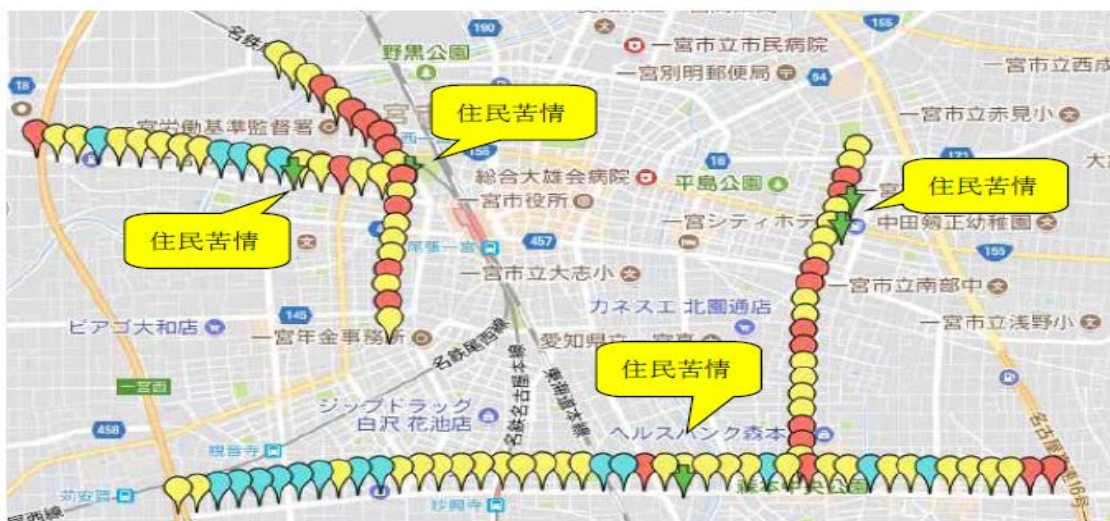
図-3 住民苦情位置と交通振動予測図（旗凡例：青<55 黄 65< : 赤）

路面に段差や凹みやジョイント不良が起きると大型車両が通過する事で振動が発生して沿道住民の睡眠等を妨げる。65db>以下でなくてはならない。苦情発生場所と予測値の悪い場所の一致が見られます。

住民苦情の場所は位置正確さを悪く表示。（保護の立場より）
