3・11 東日本大震災による水戸駅周辺の被災状況（道路編）

平成 23 年 7 月 19 日：水戸駅周辺の「被災状況と応急補修現状」の観察を行なった。

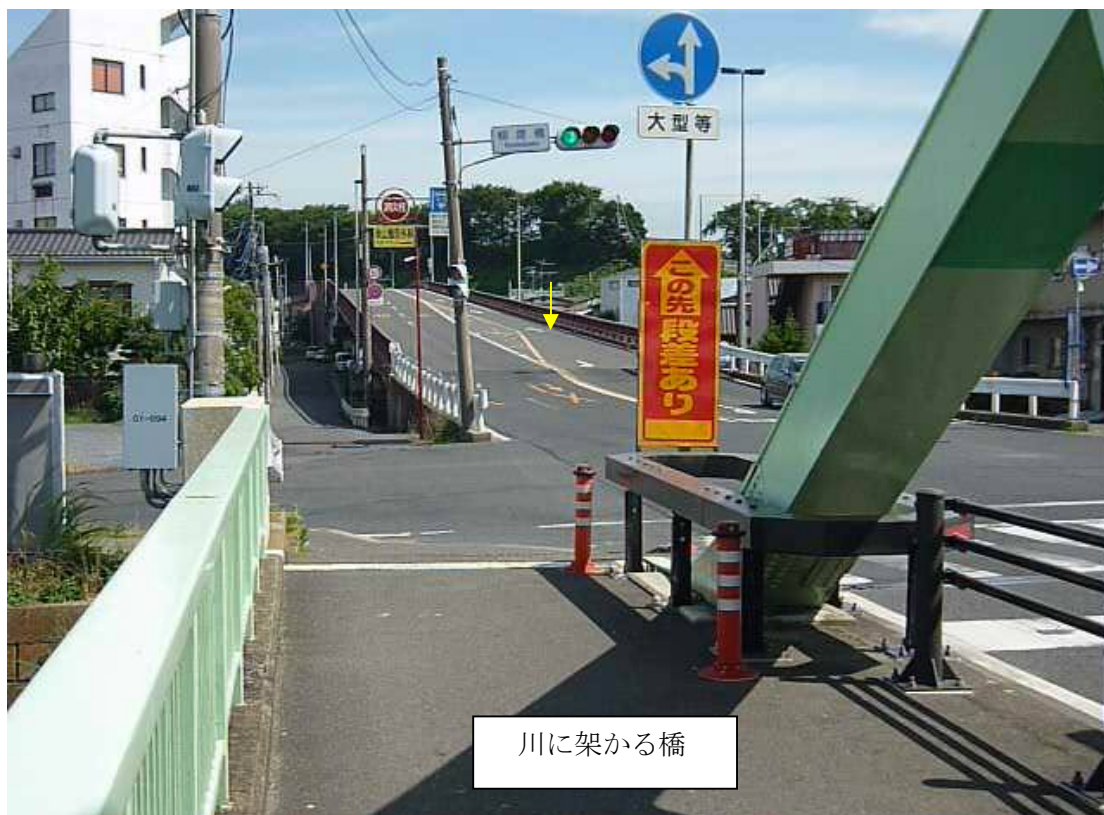
図－1 道路路面の被災の様子（盛り土舗装と陸橋の境に段差が発生）

今、市街路を走ると「橋（コンクリート基礎）」と「舗装（盛土）」ジョイント部の不等沈下で段差が顕れている場所に数多く遭遇できた。このような場所には、「この先段差あり・・・の看板」が設置されている。その例を↓を下記に示す。

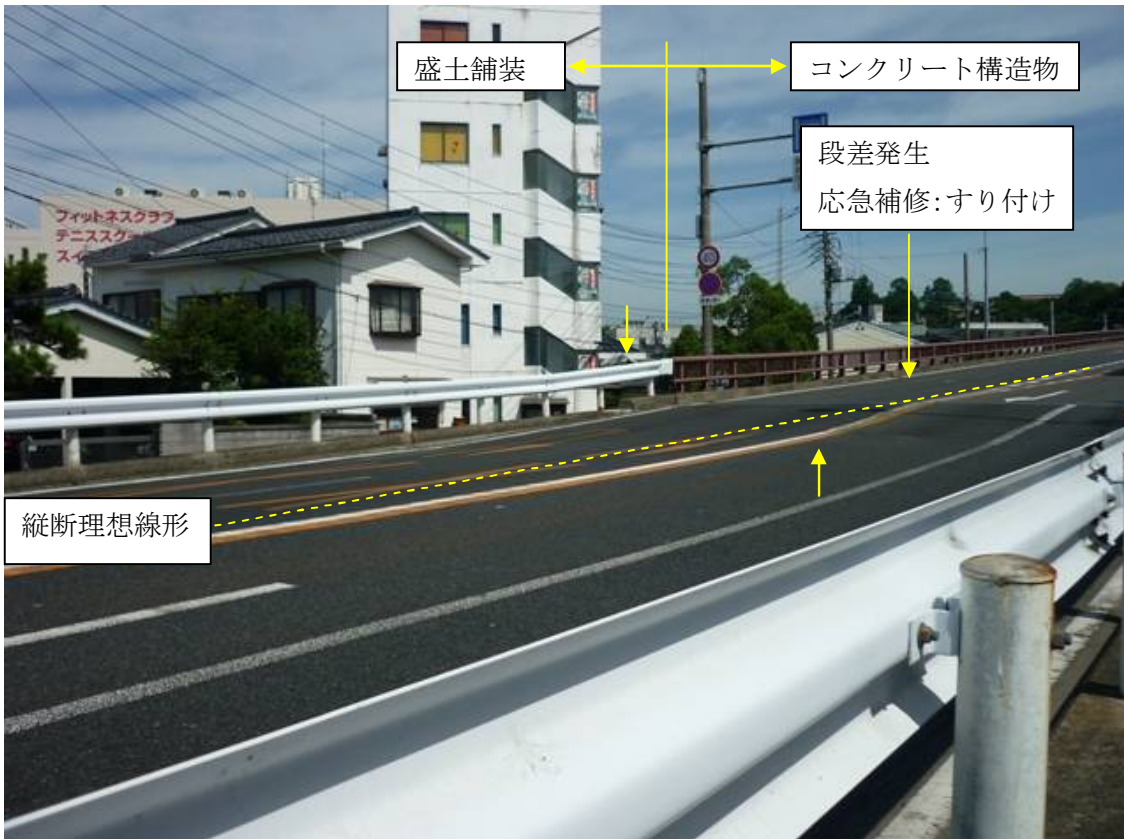
図-2 段差発生現場を側面から見る

鉄道軌道を「陸橋」で横断する箇所の被災である。

構造的には「舗装」と「橋」であり、具体的には陸橋(コンクリート構造物の高架橋)を平地と盛り土舗装で擦り付けている。

災害が小さいと思われる陸橋(コンクリート構造物)の中央線を盛り土舗装側に仮想線(黄色の破線)として延長すると現況中央線(白・黄色)と隙間が出来ている。沈下して出来た段差(約125mmと推測=ガードレールの波基礎縁石半分のズレが見れる)を応急的補修が施されているが、路線バス等は停止寸前のスピードまで減速して通過する、通過の際には「バスの屋根」が手前の橋から見る事が出来ほどの勾配変化があるといえる。

バスの屋根が見えるほどの縦断勾配の被災

また、「下りの赤い乗用車」は波乗り状態になって見える、大型車の場合は励起源となり固有周波数に車輛が共振して約16.7m先に破壊が始まり凹形状を成し、破壊の範囲を拡大してゆく。
